Untersuchungsauftrag: 1. Haftzugfestigkeit am Verbundkörper
2. Rissüberbrückung
3. Durchstanzung
4. statische Durchbiegung (L/360)
5. dynamische Last

Probenbeschreibung: Armierungs- und Entkopplungsmatte mit oberseitigem Glasfasergewebe (schwarz) und unterseitigem Glasvlies (weiß)
^{a)} **Durabase FGT**

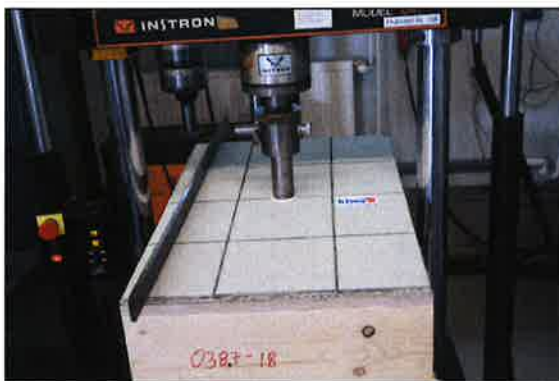
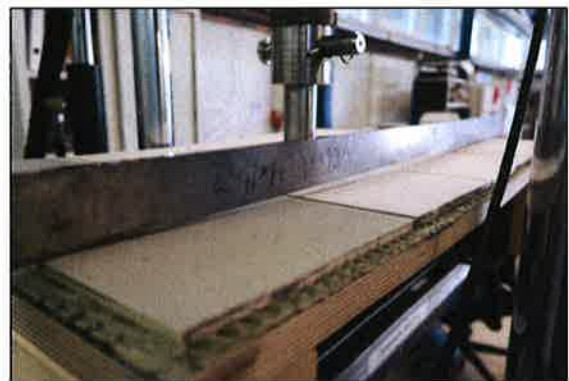
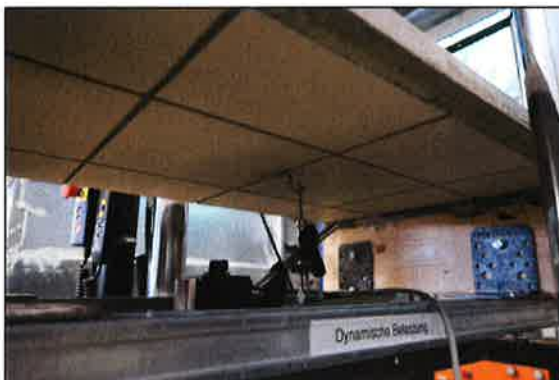
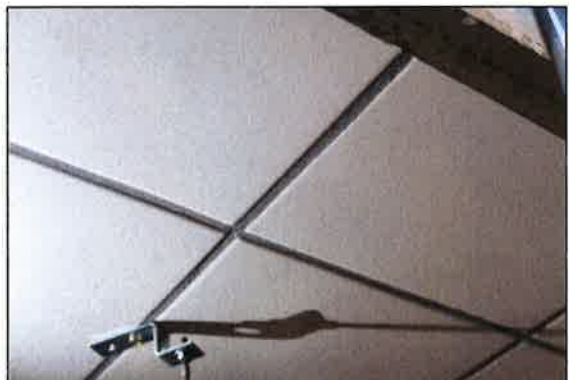
1. Der Keramikbelag liegt auf der Seite des Druckstempels und erfährt bei der statischen Belastung eine nach innen gewölbte Verformung (konkav).
2. Der Keramikbelag liegt auf der gegenüberliegenden Seite des Druckstempels und erfährt bei der statischen Belastung eine nach außen gewölbte Verformung (konvex).

Die Lasteintragung erfolgte weggesteuert über einen mittig angeordneten Stempel mit einem Durchmesser von 45 mm. Um einen vollständigen Kontakt des Stempels mit der Oberfläche des Prüfkörpers herzustellen, wurde unter den Stempel ein Kunststoffvlies untergelegt. Die Durchbiegung wurde mit einem Wegaufnehmer HBM WA 20, welcher unter dem Probekörper angebracht wurde, visuell und messtechnisch erfasst bzw. überwacht.

Versuch Nr.	geprüfter Aufbau	Durchbiegung in mm	aufgebrauchte Kraft in kN	Schäden im Oberbelag
1	Durabase FGT (konkav)	1,8	2,85	-
		12,3	16,35	Fliesenbruch
2	Durabase FGT (konvex)	1,8	1,9	-
		4,9	3,5	Flankenabriss

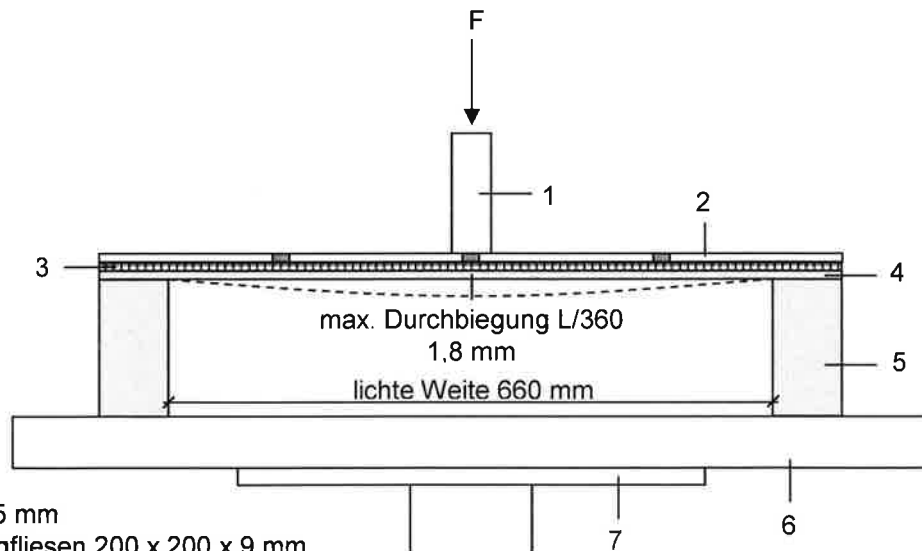
Der Probekörper wurde in einer servohydraulischen Prüfmaschine einer dynamischen Belastung ausgesetzt und während des Versuch auf eventuell entstehende Risse kontrolliert. Als Unterkonstruktion für das zu prüfende Bodensystem wurde eine ca. 2 cm dicke Stahlplatte (500 mm x 500 mm) und zwei, als Auflager dienende, Stahlträger verwendet.

- 1 = Stempel Ø 45 mm
- 2 = Feinsteinzeugfliesen 200 x 200 x 9 mm
verfugt mit Mapei Ultracolor Plus
- 3 = Durabase FGT verklebt mit Mapei Ultralite S1
- 4 = Schichtholzplatte 21 mm
- 5 = Kantholz 8/16 mm
- 6 = Stahlprofil
- 7 = Stahlplatte

Der Probekörperaufbau ist identisch mit dem in Tabelle 8 beschriebenen Aufbau. Zur Simulation der dynamischen Belastung wurde der Probekörper in ein dynamisches Prüfsystem eingebaut. Die Lasteintragung erfolgte weggesteuert über einen mittig angeordneten Stempel mit einem Durchmesser von 45 mm. Um einen vollständigen Kontakt des Stempels mit der Oberfläche des Prüfkörpers herzustellen, wurde unter den Stempel ein Kunststoffvlies untergelegt. Als dynamische Belastung wurde eine sinusförmige Schwingung aufgebracht. Die Durchbiegung wurde mit einem Wegaufnehmer HBM WA 20, welcher unter der Holzplattendielenplatte angebracht wurde, visuell und messtechnisch erfasst bzw. überwacht.
